Klíma szervó motor javítás Audi 100/A6 C4 (93' Audi 100/S4 Quattro & 96' Audi A6 C4 2.5TDI Quattro)

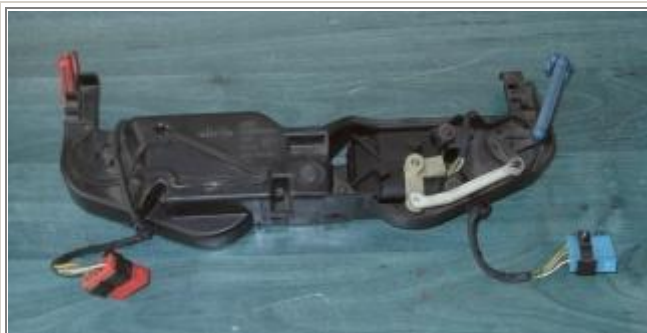
Ezt kell kiszabadítanunk a helyéről.

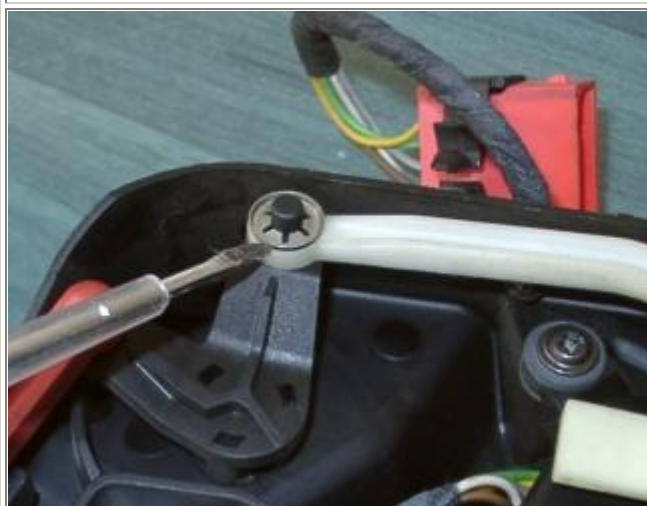
Itt két lehetőség van. Vagy lefeszégetjük ezt a rögzítőlemez, vagy a motorra táplálást kapcsolva (barna és fehér vezeték) olyan pozícióba forgatjuk a kart, hogy hozzáférjünk mindhárom csavarhoz, és kitekerve azokat kiemeljük a motort. A fehér csukló kialakítása olyan, hogy egyenesbe mozdítva egymásból kiakasztható.

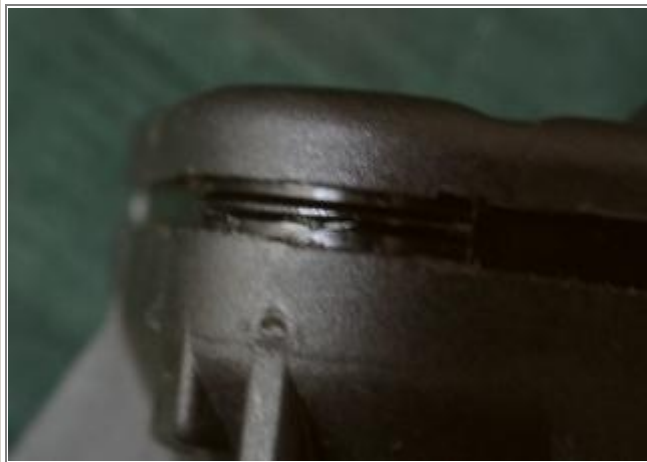
A motor fedelét a négy sarokban egy-egy bepattanó váll rögzíti. Csavathúzóval óvatosan pattintsuk fel mind a négy sarokban. Az egyik sarok felpattintása után ne próbáljuk felnyitni, mert peremes a fedél és eltörhet.

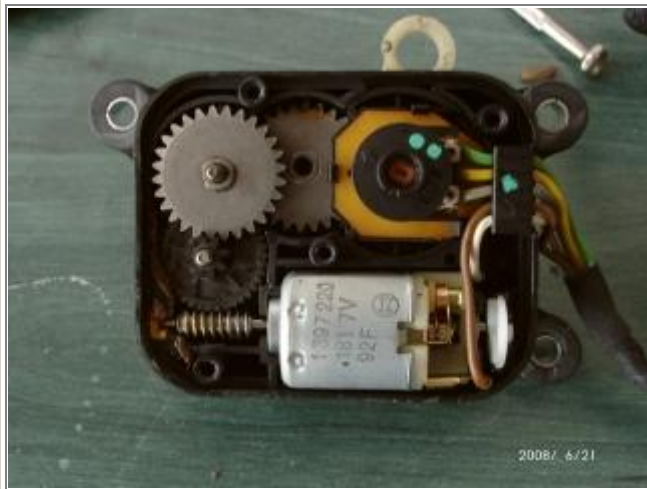
Korrekt kis mechanika. A zsír már kicsit beleszáradt, de összeszerelés után egy kis szilikon zsírral pótoljuk.

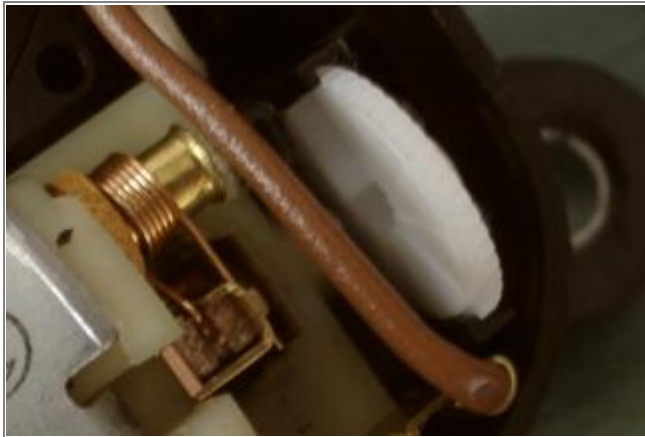
Figyeljük meg a fehér korongot. Ezzel van beállítva a tengely lötyögése. Ne mozdítsuk el, valaki már biztos beállította!

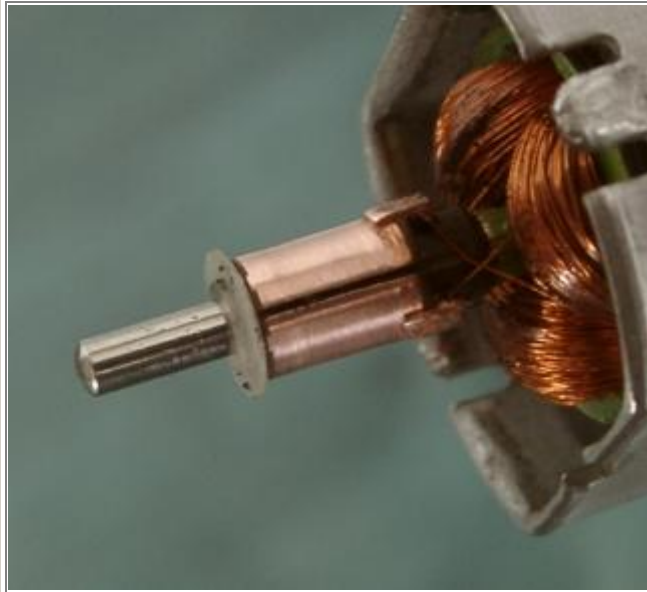
A felújított kommutátor.

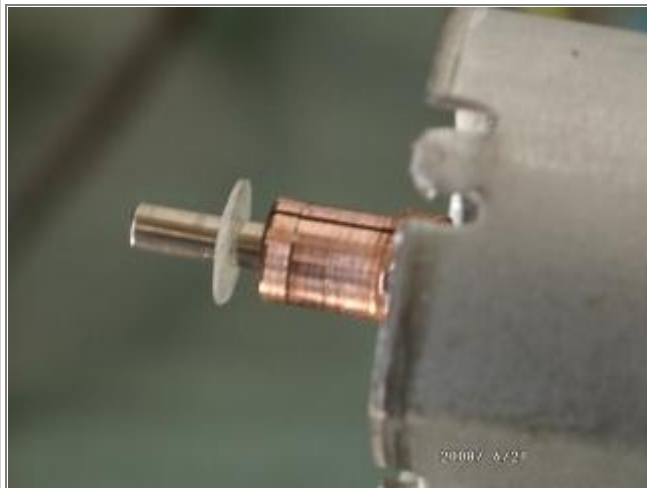
A másik motor kommutátora. Ezt is fel kell szabályozni. Összeszerelés fordított sorrendben.

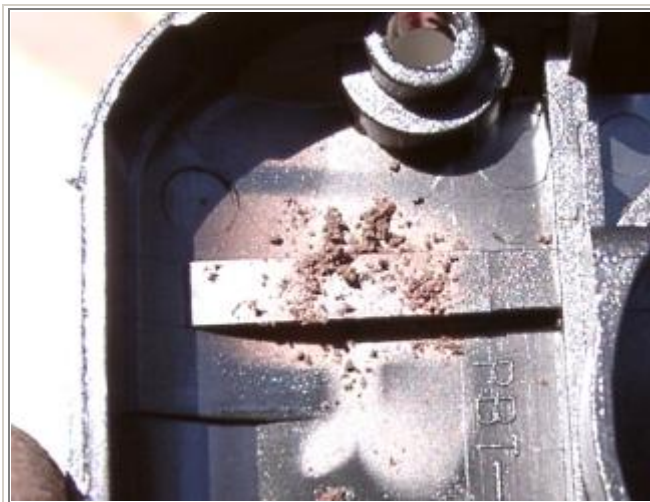
A fedélben lerakódott bronzkefe
maradványok. Látszik, hogy van egy-két
üzemóra a szervóban
